現状報告カルテ・提案書サンプル

大規模改修工事 ご提案書

名称		〇〇〇〇〇
住所		〇〇県 〇〇市 〇〇 24-03
建物概要	構造・規模	RC造 地上5階
調査概要	調査目的	事務所に漏水があり建物の屋根及び外壁を調査し今後の維持管理及び修繕計画の参考資料としてお役に立てて頂くことを目的とします。
	調査内容	外壁・屋根等の劣化調査
	調査方法	目視及び手が届く範囲内での触診・打診調査（立入可能範囲内）
	調査年月日	2018年〇月〇日(〇)
	立会者	〇〇部 〇〇様
	調査者	株式会社西尾産業 関澤・宇佐美・伊藤
報告・提案書作成者		株式会社西尾産業 宇佐美

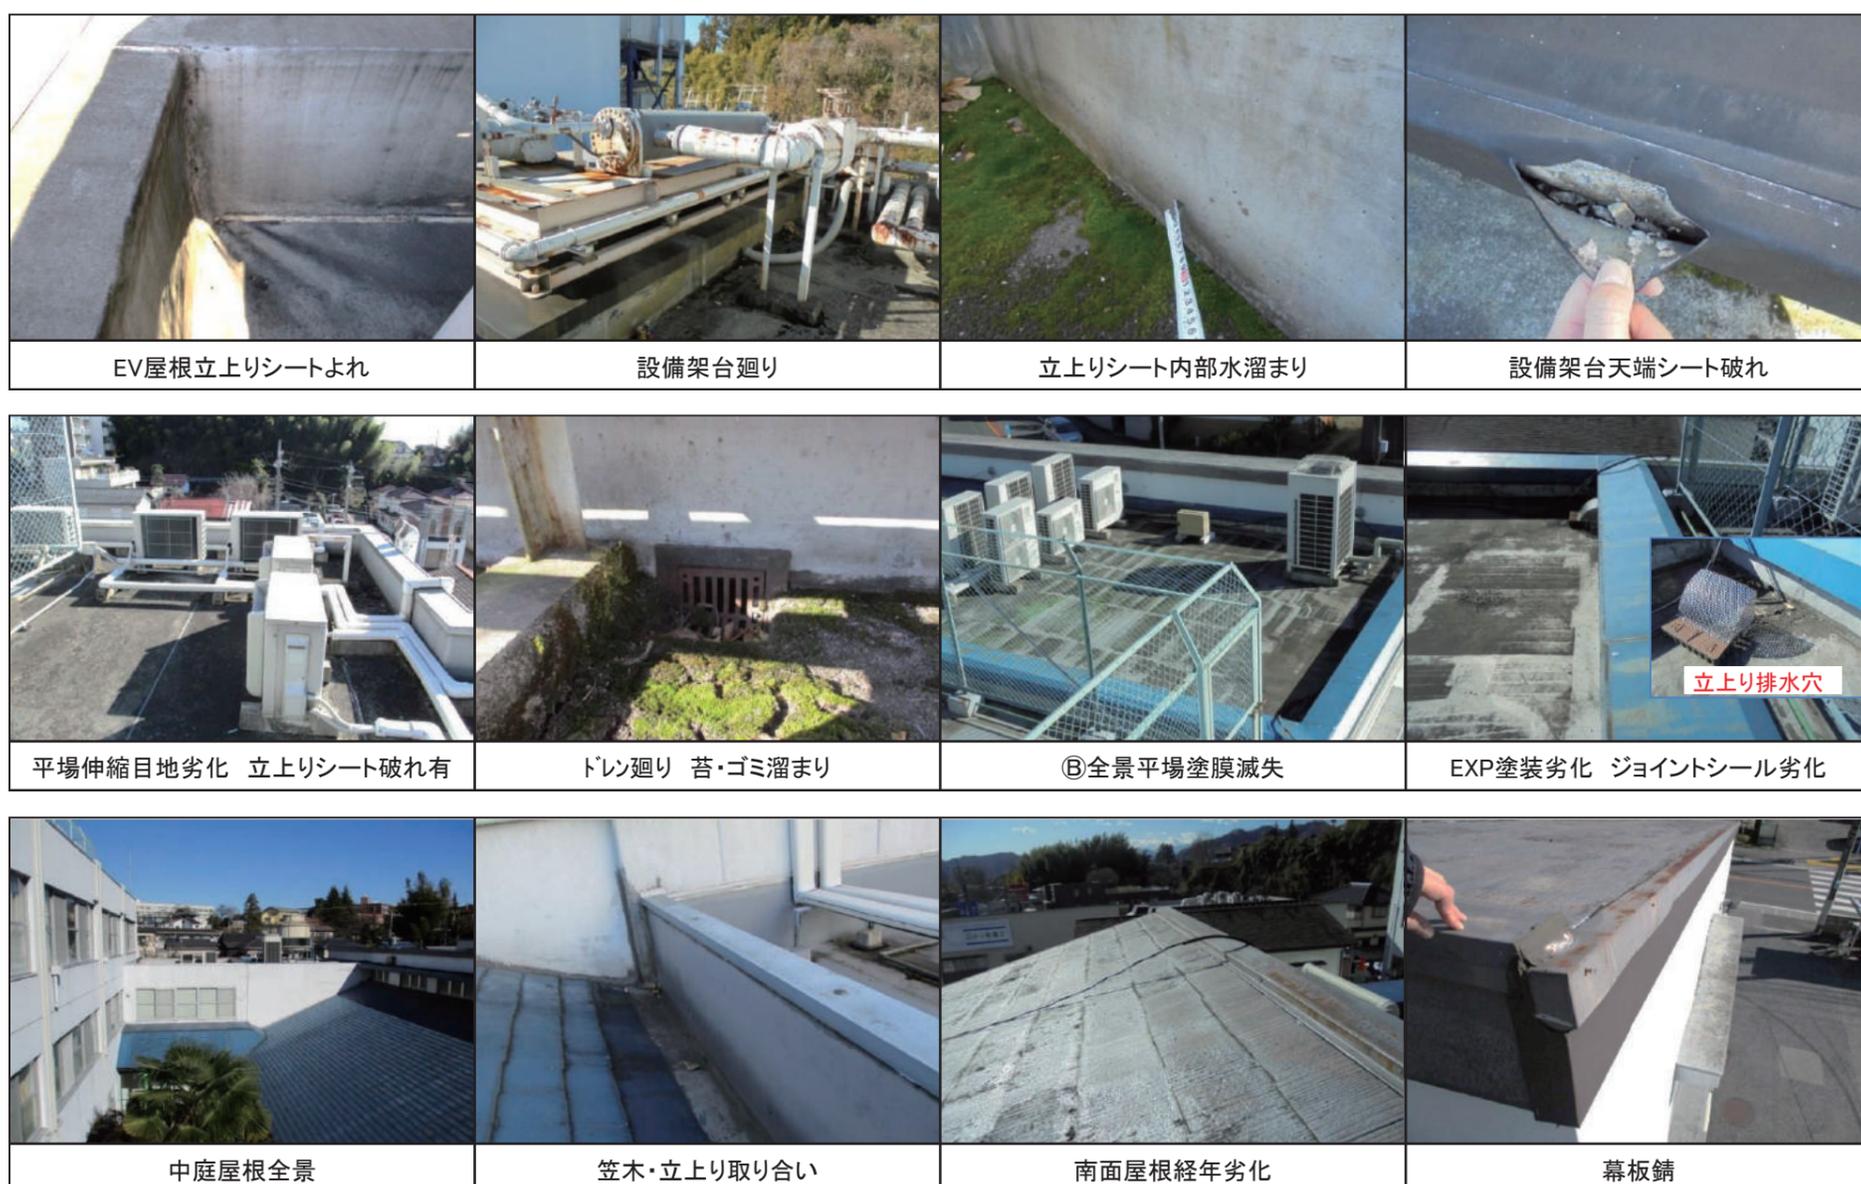
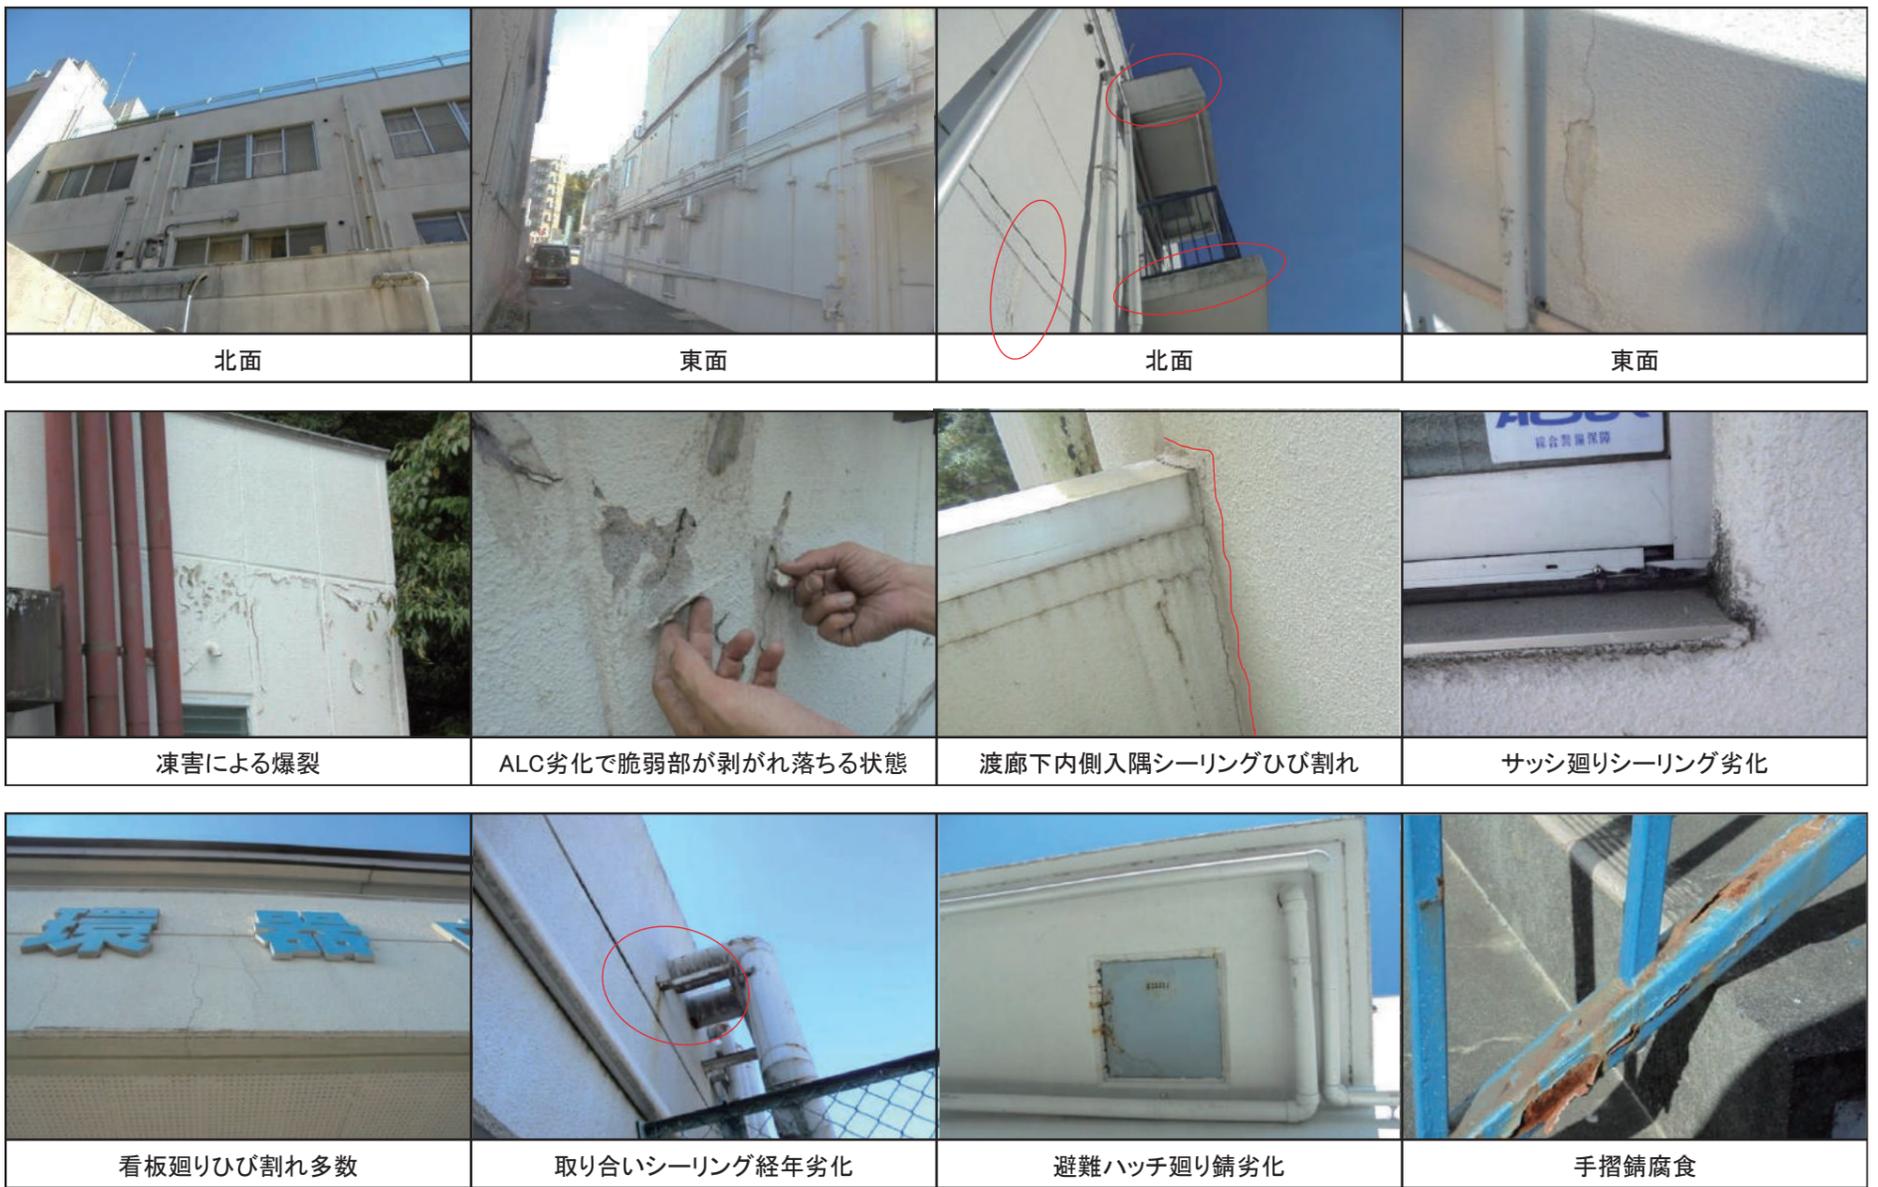
判定	総合所見
屋根 屋上	C	<p>屋上・屋根の種類によって様々な防水で施工されています。 各所とも植物の繁茂やシート劣化・塗膜の滅失などが確認できました。</p> <p>①ゴムシート防水 経年劣化 ②③押さえコンクリート 設備架台立上がり破断箇所有・伸縮目地経年劣化 ④⑤⑥ウレタン塗膜防水塗膜 紫外線劣化・塗膜滅失・笠木ひび割れ ⑦⑧スレート屋根経年劣化 経年劣化</p> <p>今回、既存防水の様々な種類に対応するアクリルゴム塗膜防水ですべてを包むご提案をいたします。 外壁も屋上も同様のアクリルゴム系の防水塗膜で改修することがポイントとなります。 屋上は不良箇所は補修し立ち上り等、不良箇所は一部撤去後下地処理を施し全体を塗膜防水で覆います。 屋根の各所でもサビが発生し出しており建物の長命を図る為にも早急な工事の計画を立て実施することをお勧め致します。</p>
一般外壁	C	<p>現場説明時にエキスパンション部にて漏水が数か所発生しているとお聞きし調査を行いました。 外壁はALC造で漏水補修(ALC板の割れ・シーリングの打替え等)が多く見られました。外壁面の大面積を強風雨が当たった場合に建物(ALC)の動きが激しくなり割れやシーリングの切断に繋がりがり漏水になったと思われます。 増築棟との取合いにはエキスパンション金物がありますが外壁より伝わった水はその裏側に廻り漏水になっている可能性も否定出来ません。線防水(シール)や割れ箇所補修のみでは今後同様な事故が発生すると思われるので面全体で防水を行う外壁防水が望ましいです。またエキスパンション金物も一度取外し内部のゴム防水の確認を行い完璧にすることをご提案致します。</p>
